Sichere Instrumentenentfernung aus dem Wurzelkanal

Autor: Dr. Yasin Aktas

Mit dem neuen Piezo Scaler Tigon+ bietet W&H ein klinisches Hilfsmittel, das sich den Bedürfnissen von Arzt und Patient optimal anpasst. Die Vorteile des Tigon+ werden anhand eines konkreten Fallbeispiels erläutert.

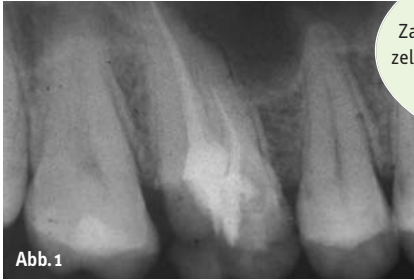
Abb. 1

Abb. 1: Ausgangsröntgenbild des insuffizient gefüllten Zahnes 16. – **Abb. 2:** Darstellung aller Wurzelkanaleingänge. Die palatinale Wurzelfüllung wird belassen, da sie für gut befunden wird.

Der Patient N.M. stellte sich in unserer Praxis mit persistierenden Beschwerden am Zahn 16 vor. Seinen Angaben zufolge wurde der Zahn vor einem halben Jahr alio loco wurzelbehandelt. Seit Abschluss dieser Behandlung hat der Patient jedoch Beschwerden an diesem Zahn, sodass er bereits ein Antibiotikum zur Schmerzlinderung verschrieben bekam. Zum Zeitpunkt des Besuches unserer Praxis ist der Patient beschwerdefrei. Patient N.M. wünscht eine Drittmeinung, zwischenzeitlich hatte er bereits einen zweiten Zahnarzt konsultiert. Dieser bestätigte eine insuffiziente Wurzelfüllung und vermutete eine Instrumentenfraktur im mb1 (Abb. 1).

Mittels Röntgenaufnahme lässt sich ein frakturiertes Instrument in mb1 vermuten. Des Weiteren scheint es, als sei der distale Wurzelkanal sowie der mb2 nicht abgefüllt worden, was sich zu einem späteren Zeitpunkt der Behandlung bestätigen sollte. Der Patient wurde vom vorbehandelnden Zahnarzt über die Fraktur nicht aufgeklärt.

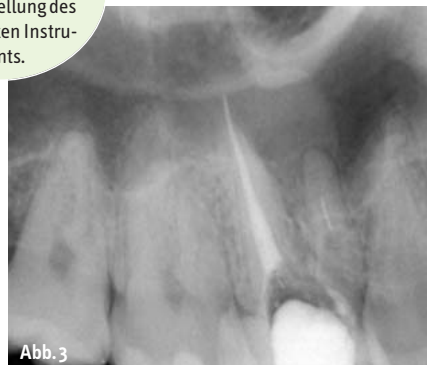
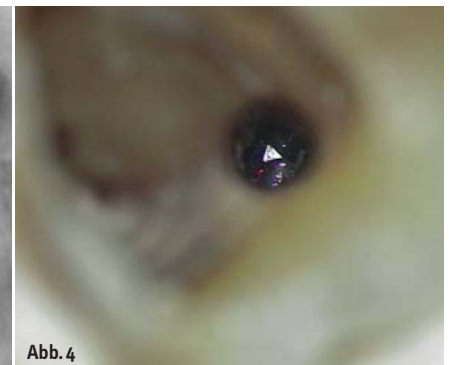
Abb. 3 und 4: Zustand nach Revision des Wurzelkanals und Darstellung des frakturierten Instruments.

Nach Darstellung aller Wurzelkanaleingänge wird in einem zweiten Schritt das frakturierte Wurzelkanalinstrument dargestellt (Abb. 3 und 4). Hierfür verwenden wir den Aufsatz 3E des Tigon+. Durch die schmale und lange Form des Instruments erreichen wir einen tiefen und schmalen Zugang.

Sofern es sich um ein kleines Frakturstück handelt, kann es durch aktive Übertragung von Energie des Ultraschalls zu einer Lockerung des Fragments kommen. Lockert

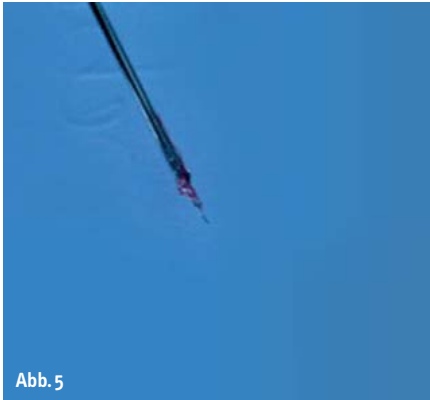
Abb. 5 und 6: Entferntes Instrument und Röntgenkontrollaufnahme nach Entfernung des Wurzelkanalinstruments. – Abb. 7: Kontrollröntgenbild nach Abschluss der Wurzelfüllung.

es sich nicht, so „umkreist“ man das Instrument vorsichtig, um es anschließend mit einer Spritze gefüllt mit Palavit G zu greifen, zu fixieren und zu entfernen (Abb. 5). Nach Entfernung des Instruments erfolgt eine Kontrollaufnahme (Abb. 6). Hat man diesen Punkt erreicht, muss man sich nun Gedanken über die Wurzelkanalreinigung machen. Hier wird Ultraschall zum Aktivieren von Spülflüssigkeiten im Wurzelkanalsystem eingesetzt. Dabei schwingt die Ultraschallspitze frei im Kanalkonus und aktiviert die umliegende Spülflüssigkeit (Aufsatz 1E). Die Desinfektionswirkung der Spüllösung hängt von mehreren Faktoren (wie z.B. Temperatur, Konzentration und Einwirkzeit) ab. Eine einfache Methode, die Wirksamkeit wesentlich zu erhöhen, ist die Ultraschallaktivierung. Mehrere Stu-
